Etude morphologique du bassin versant du Vistre

Maître d'ouvrage : Agence de l'Eau Rhône Méditerranée Corse

Bureau d'étude : Céderat Développement

Année : 2000

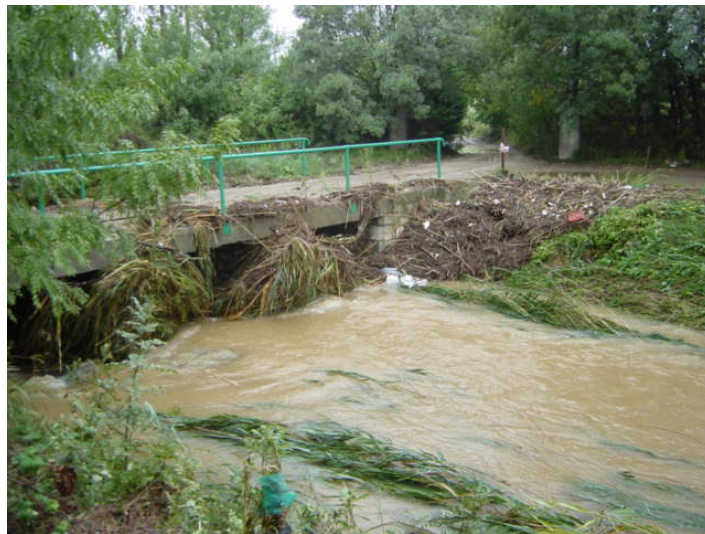
- **La genèse et la propagation des crues** ont été fortement modifiées pour conduire aujourd'hui à la formation de crues plus violentes et plus fréquentes que par le passé. Cet aspect n'a pu être quantifié, mais de façon qualitative, il provient de l'augmentation des phénomènes de ruissellement (imperméabilisation, modification des pratiques culturales, etc.), de la diminution des temps de propagation (créations de fossés et réseaux de drainage, suppression de talus, haies) et d'une réduction des phénomènes de rétention naturelle, suite au recalibrage des cours d'eau et à la suppression de zones humides. Les risques d'inondation sont forts dans tout le bassin versant, en particulier dans la basse vallée. Des Plans de Prévention des Risques d'Inondation ont été mis en place. Par ailleurs, les débits d'étiage ont vraisemblablement été diminués suite aux travaux de drainage et de suppression de milieux humides.

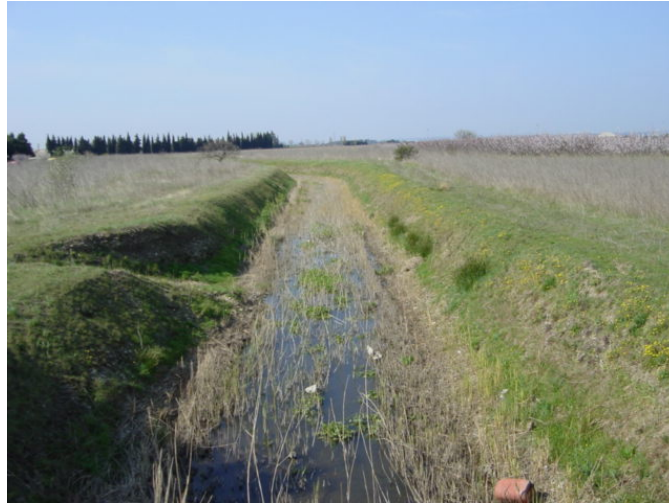
- **Le fonctionnement morphodynamique** des cours d'eau a été altéré suite à tous les travaux d'aménagement (réduction de la sinuosité, augmentation du débit de plein bord, modification du régime hydrologique, suppression de la végétation de berge). Cependant, malgré cela, l'énergie du Vistre reste faible (énergie spécifique potentielle généralement en deçà de 50 W/m^2) ce qui n'entraîne pas de gros phénomènes d'érosion et rend la morphologie actuelle irréversible. La conséquence la plus nuisible est l'envasement ou le colmatage du lit suite aux apports de fines, mais également à cause des rejets polluants.

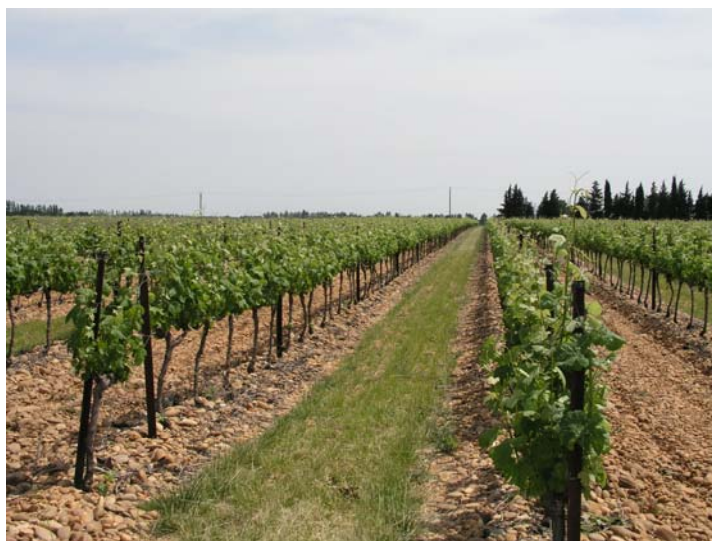
- **L'objectif 1** est basé sur la maîtrise du ruissellement en zone urbaine (restauration du phénomène de rétention par la création d'ouvrage et de techniques alternatives efficaces pour les fortes crues - Q10 à Q100), la réduction du ruissellement en zone rurale (bandes enherbées, restauration de talus, haies), la réduction des temps de propagation et des débits (établissement de plans d'entretien moins systématiques des fossés de drainage, restauration de zones inondables pour les petites crues - Q1 à Q5). Les Contrats Territoriaux d'Exploitation permettront de faciliter la mise en œuvre des opérations en zone agricole.

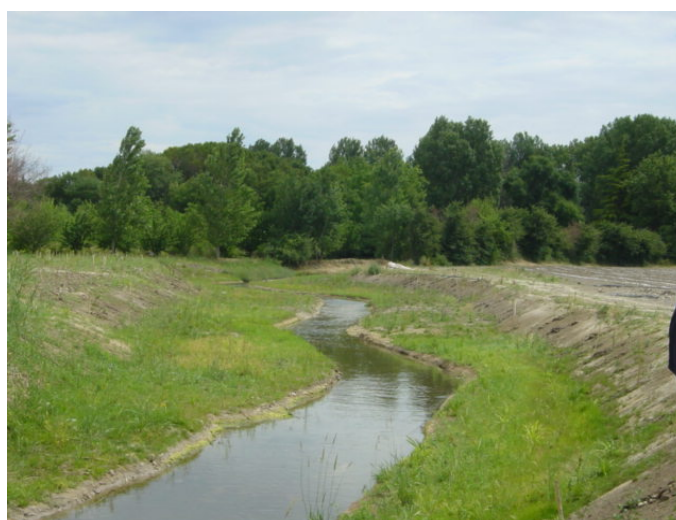
Secteurs	Type d'aménagement prévu
1. Secteur des anciens lagunages de Bouillargues ;	Type 1, zones humides sur des fossés de drainage agricole
2. Secteur de l'Etang de Vestric ;	Restauration de zones inondables, restauration de berge, zone humide sur un fossé de drainage agricole
3. Secteur du Lycée Agricole de Rodilhan ;	Type 2, zone humide sur un fossé de drainage agricole
4. Secteur de la Bastide à Nîmes ;	Type 2
5. Secteur de la Basse Vallée du Vistre	Type 3
